Contaminación lumínica en la UCM (2010)

II. Mapa de la Iluminación en la UCM

Roque Ruiz Carmona

Trabajo académicamente dirigido
por el profesor Jaime Zamorano
curso 2009-2010

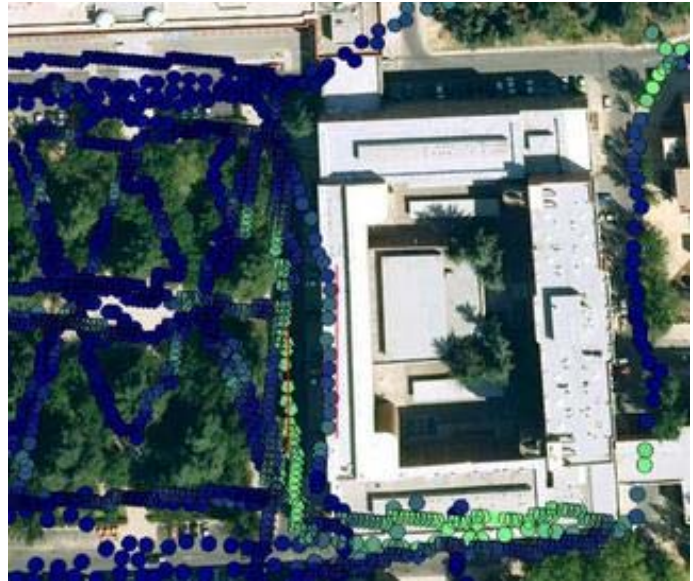
Imagen 4.1. Facultad de CC. Químicas

Comenzamos con una imagen de la Facultad de CC.Químicas (Imagen 4.1), que vamos a utilizar para comentar un poco más acerca los posibles errores en la posición de las medidas. Sobre el mapa se han marcado dos series de datos, los círculos corresponden con una serie tomada con el coche y los pentágonos, a otra tomada con el carro. Los pentágonos deberían aparecer muy cerca de la fachada y los círculos deberían aparecer en el medio de la calzada, sin embargo el GPS no tiene precisión suficiente en esta zona como para colocarlos apropiadamente. Como explicamos

Los detalles a destacar en cuanto a iluminación son los altos niveles de la fachada y el lateral de la Facultad de CC. Químicas. Estos niveles se alcanzan debido únicamente a los focos instalados en la fachada, que son demasiado numerosos. Aún así, se han instalado nuevas luminarias en la acera que aún no funcionan. Hay además una medida alta por detrás de la Facultad debajo de un corredor, debido a un foco muy luminoso que se mantiene encendido toda la noche. La fachada de la Facultad de CC. Físicas presenta niveles de iluminación bajos; ya que las medidas se tomaron lejos de las luminarias. Este resultado concuerda con el estudio de ambas fachadas realizado por Isabel Rodríguez y con los resultados para la fachada de CC. Físicas de Pablo Cepero en 2009.

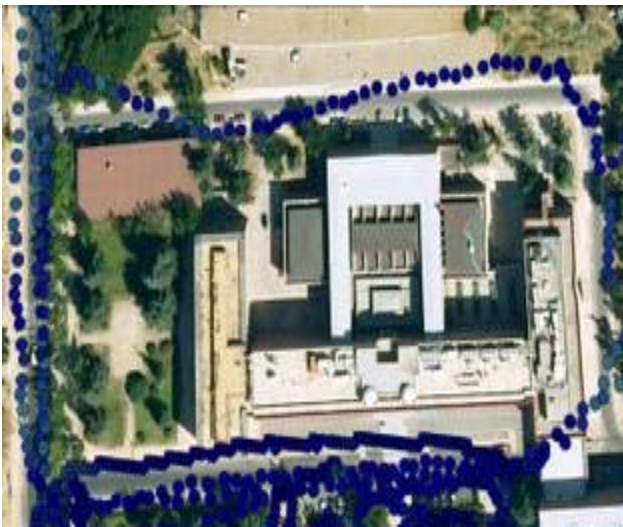
Imagen 4.2. Facultad de CC. Físicas

En la facultad de CC. Físicas (Imagen 4.2) se aprecian niveles bajos en la fachada principal y en la entrada norte; aunque hay niveles de iluminación superiores alrededor del Centro de Cálculo y en la Avenida Complutense. Según los niveles de servicio que establece el Ayuntamiento de Madrid en el alumbrado exterior (véase el Anexo C) la fachada aparecería con una deficiencia de iluminación, debida en parte a la avería de algunas de las luminarias.

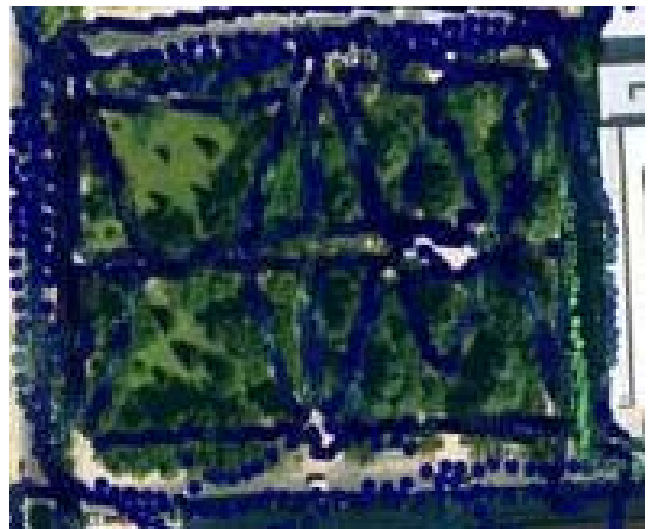
Imagen 4.3. Parque de Ciencias

En el Parque de Ciencias (Imagen 4.3) hemos registrado valores de iluminación que sobrepasan los máximos establecidos en el Reglamento para este tipo de zonas, entre 10 y 15 lux. Con sólo un vistazo se adivina la posición de las luminarias, porque en su cercanía se alcanzan valores de hasta 50 lux. Algunas de las luminarias se encuentran ocultas por los árboles, a veces demasiado juntas y a veces demasiado separadas. Es éste un ejemplo especialmente llamativo

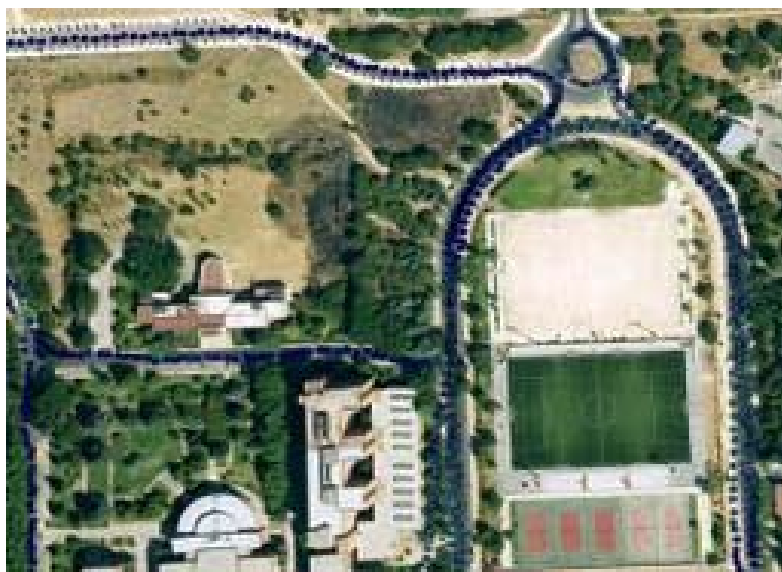
Imagen 4.4. Paraninfo Norte

La iluminación en la Avenida Complutense alrededor del Paraninfo Norte (Imagen 4.4) es respetuosa con lo establecido en el Reglamento para esta vía principal. En las calles que se dirigen hacia la Facultad de Informática registramos niveles de iluminación muy bajos, inferiores a 10 lux. Las nuevas instalaciones del alumbrado no están aún en funcionamiento.

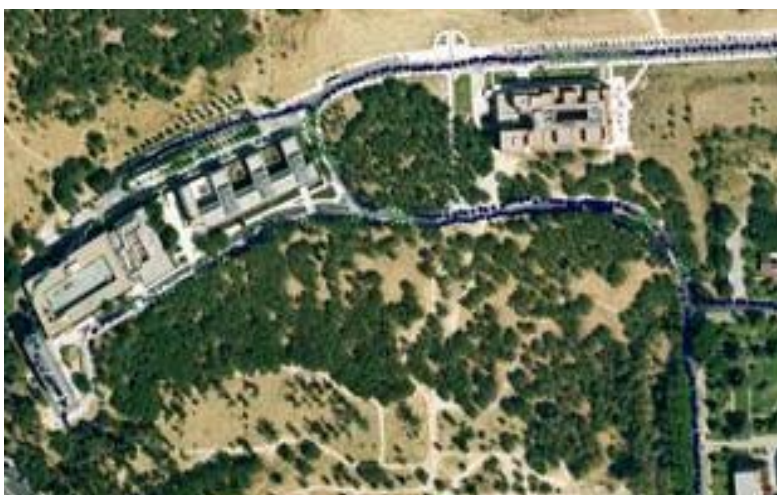
Imagen 4.5 Facultad de Informática y UNED

Frente a la Facultad de Informática (Imagen 4.5) funciona ya un pequeño tramo del alumbrado nuevo. En esta zona hemos recogido valores altos, demostrándose que la zona está sobreiluminada. Las luminarias en esta zona son muy numerosas y están muy juntas. En la fachada, además, quedan encendidos varios focos que serían suficientes para iluminar correctamente la parte anterior de la Facultad. Alrededor de los edificios de la UNED también se aprecian zonas con exceso de iluminación. Las luminarias aquí están bien separadas pero reciben una potencia superior a la recomendada.

teniendo en cuenta que la instalación es reciente. La fachada de la Facultad de Matemáticas presenta una iluminación deficiente debido al mal estado del alumbrado público en esta calle.

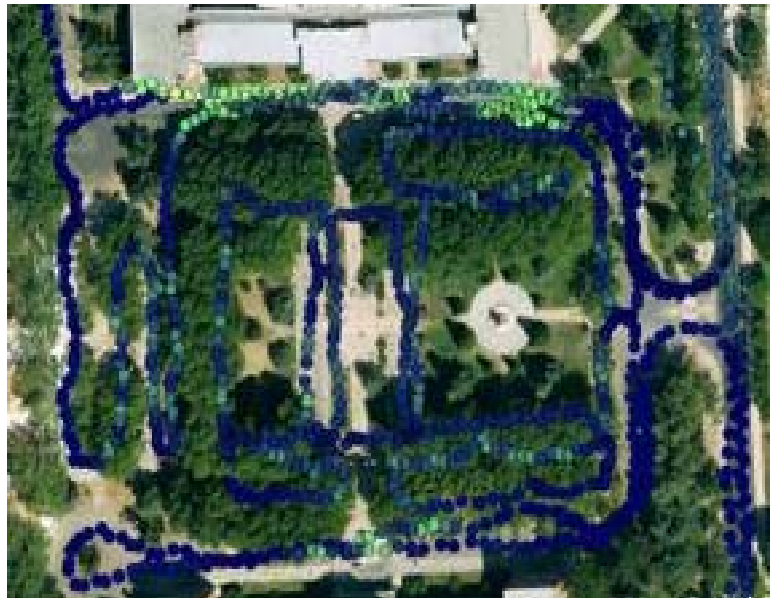
Imagen 4.6. Parque de Las Letras

Lo más reseñable en el Parque de las Letras (Imagen 4.6), es el exceso de iluminación de la fachada de la Facultad de Derecho. A la iluminación de las nuevas luminarias a ambos lados de la calzada, distando 10 metros, se suma la de los focos en la fachada que iluminan hacia abajo y hacia arriba. La fachada de la Facultad de Filología, justo enfrente, tiene las luminarias en mal estado con la excepción de las de la entrada principal. Existen también focos en la fachada pero se mantienen sin funcionar. En el parque se sobrepasan los niveles de iluminación recomendados debido a un suministro de potencia excesivo.

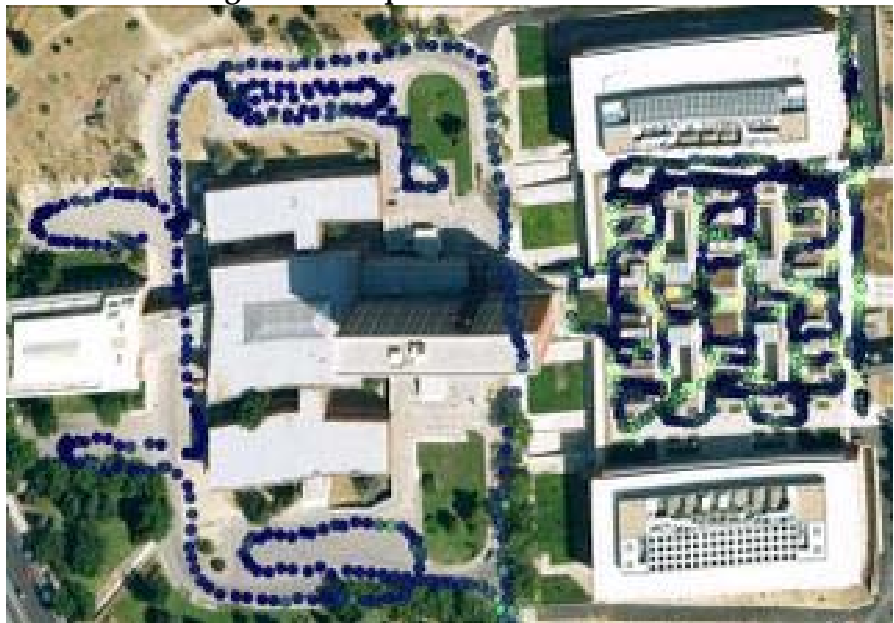
Imagen 4.7. Facultad de Geografía e Historia y Zona Multifunción

El entorno de la Facultad de Geografía e Historia es, en general, respetuoso con los niveles recomendados. (Imagen 4.7).

La conocida como zona multifunción, situada en el entrepiso entre la Facultad de Geografía e Historia y el Parque de las letras, presenta en algunos casos niveles de iluminación varias veces superiores a los recomendados, sobre todo en la parte central. Sin embargo, las luminarias parecen enviar poca luz

hacia arriba a pesar de que su altura es excesiva según el Reglamento (véase el estudio fotográfico del Anexo B). En cualquier caso, concluimos que se trata de una zona con exceso de iluminación.

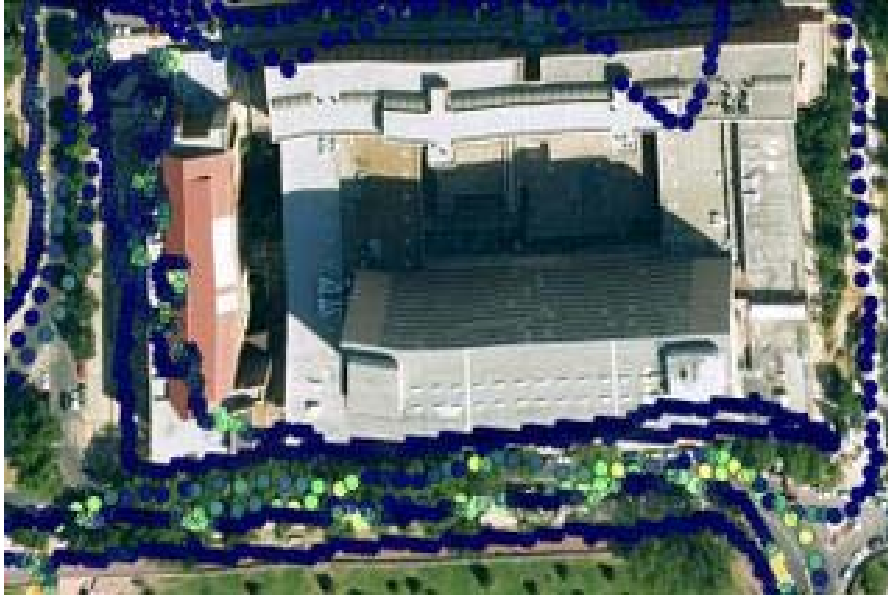
Imagen 4.8. Facultad de CC. Biológicas y CC. Geológicas

La Facultad de CC. Biológicas y CC. Geológicas (Imagen 4.8) orienta su entrada principal a la calle Profesor Aranguren, una de las zonas con más tránsito de Ciudad Universitaria ya que sirve de acceso más adelante a la autovía A-6. Por ello, el Reglamento contempla niveles de iluminación mayores para esta vía. Debido a los frondosos árboles, el alumbrado no consigue la uniformidad de iluminación; la acera de la fachada está deficientemente iluminada mientras que la acera del Jardín Botánico sobrepasa los niveles máximos recomendados. Su entrada permanece iluminada con focos durante toda la noche (véase el estudio fotográfico del Anexo B).

El lateral Este carece por completo de iluminación. En el lateral Oeste se disponen varias luminarias sobre una zona en desuso que superan ampliamente el máximo nivel recomendado,

considerando que la instalación de la acera de la Avenida Complutense sería suficiente.

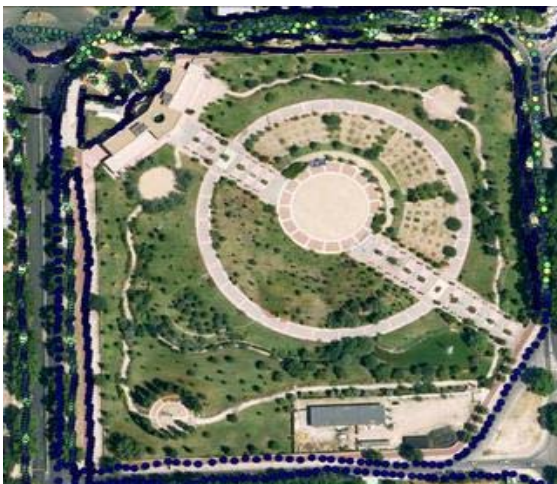
Imagen 4.9. Jardín Botánico Alfonso XIII

Alrededor del Jardín Botánico (Imagen 4.9), distinguimos distintas situaciones atendiendo a los niveles de iluminación. Para empezar el lateral que da a la Facultad de Farmacia tiene una iluminación muy deficitaria. Las luminarias, en este caso, son antiguas y están deterioradas. La nueva instalación no ha sido conectada todavía. En la calle José Antonio Novais, se registran niveles muy altos tanto en la acera como en la calzada. En la Avenida Complutense, no había luminarias encendidas las noches que tomamos medidas con el coche, de ahí su defecto de iluminación. En las aceras, no obstante, se pudo comprobar el exceso de potencia que reciben las luminarias. El interior del Jardín Botánico, pese a que permanece cerrado toda la noche, está iluminado por decenas de luminarias.

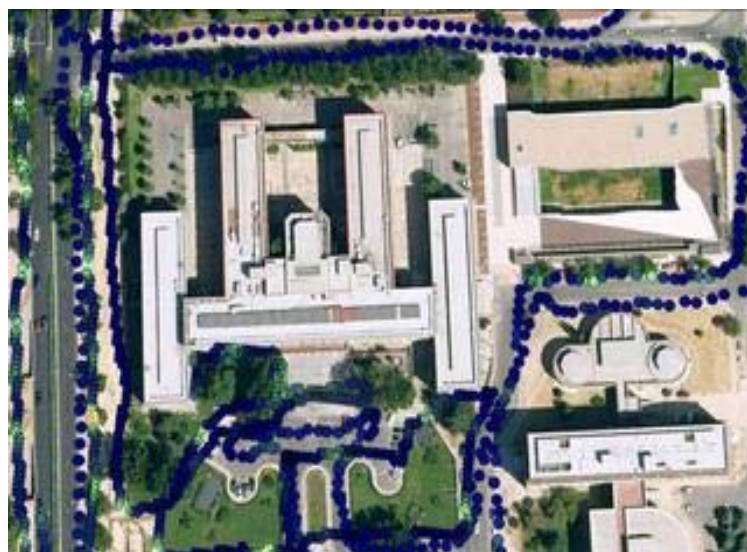
Imagen 4.12. Facultad de Farmacia

En la Facultad de Farmacia (Imagen 4.12), se encienden cada noche unos focos colocados en la parte superior de su fachada principal. Se sobrepasan los niveles recomendados teniendo en cuenta que se trata de una zona eminentemente peatonal y sin tráfico en la práctica. Además la fachada se ilumina de abajo hacia arriba con unos potentes focos instalados a lo largo del edificio (véase Anexo B). En el lateral, hay unas lámparas que iluminan un pequeño pasaje peatonal. Las luminarias de las calles aledañas alcanzan niveles de intensidad altos al medir a unos dos metros de ellas.

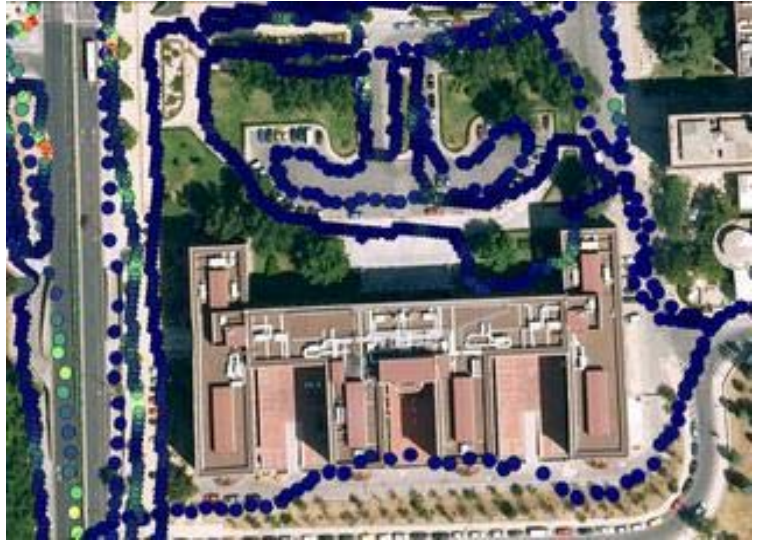
Imagen 4.13. Facultad de Odontología

En la Facultad de Odontología (Imagen 4.13), están instalados los mismos focos en la fachada, tanto en la parte superior como los que iluminan la fachada de abajo hacia arriba. De esta manera la situación se repite, aunque la noche que se tomaron las medidas no estaban encendidos los focos de la parte superior. Las calles aledañas son más oscuras aunque también se registran niveles de intensidad un poco más altos cerca de las luminarias.

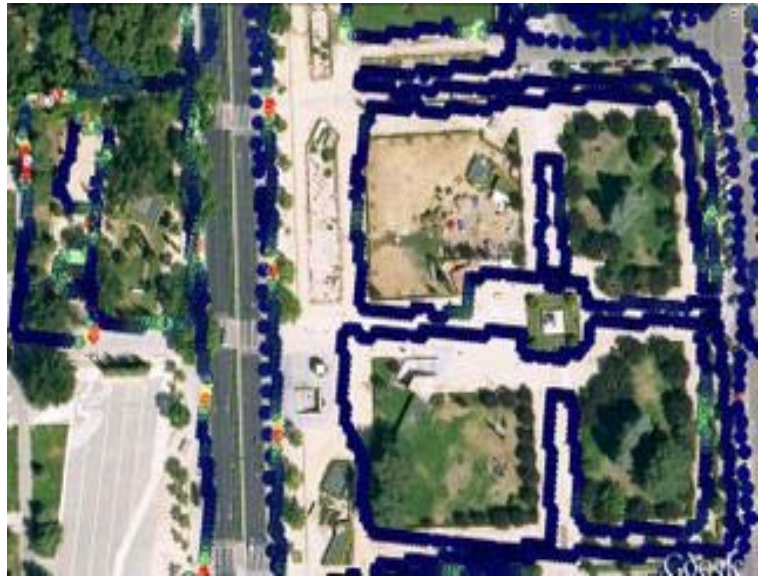
Imagen 4.14. Plaza Ramón y Cajal y Vicerrectorado

En la fachada de la Facultad de Medicina, al igual que la Plaza Ramón y Cajal (Imagen 4.14), la situación es mejor. Sin embargo, la razón es la avería del alumbrado antiguo. Sería interesante repetir las medidas cuando se conecte el alumbrado nuevo.

En el Vicerrectorado se han registrado los niveles de iluminación más altos de todo el campus, superiores a 300 lux. Sin embargo, las calles aledañas no son transitadas ni por vehículos ni por peatones. Los árboles además ocultan algunas de las luminarias más potentes.

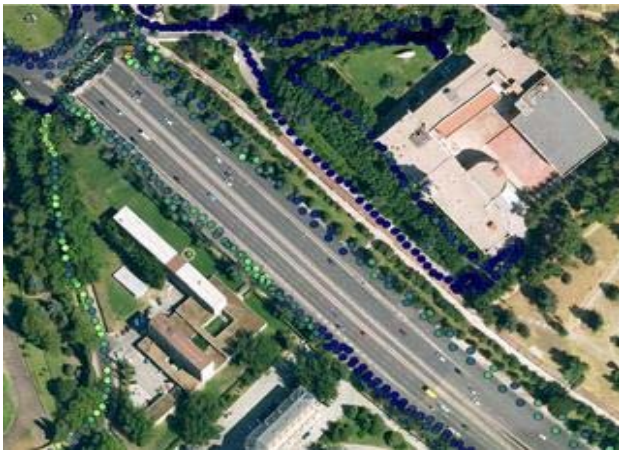
Imagen 4.15. ETSI Navales y Av. Arco de la Victoria

El recinto Escuela Técnica Superior de Ingeniería Naval (Imagen 4.15) cuenta con alumbrado exterior así como con algunos focos en su fachada. Los resultados muestran que los niveles de iluminación están dentro de los baremos recomendados. La Avenida Arco de la Victoria cumple también con el Reglamento; sus valores, un poco más altos, están justificados al tratarse de una vía rápida. Sin embargo, la calle Obispo Trejo tiene una iluminación más potente, sin justificación en esta ocasión.

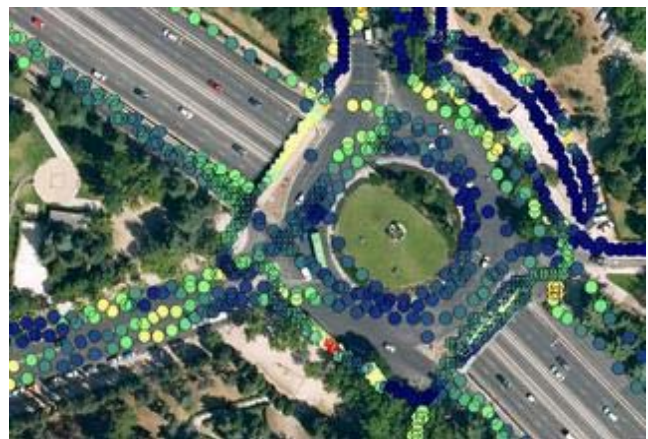
Imagen 4.16. Rotonda del Cardenal Cisneros

No existe un criterio bien establecido acerca de la correcta iluminación de las rotondas. En el caso de la rotonda del Cardenal Cisneros (Imagen 4.16) se aprecia cómo las zonas transitadas por peatones están más iluminadas en los accesos a las vías rápidas como la autovía A-6 y la Avenida Juan de Herrera. Llamen la atención también los altos niveles de iluminación que se han medido en el entorno de las nuevas luminarias instaladas, incluyendo el carril bici o la acera que comunica la Avenida Juan de Herrera con la Calle Obispo Trejo.

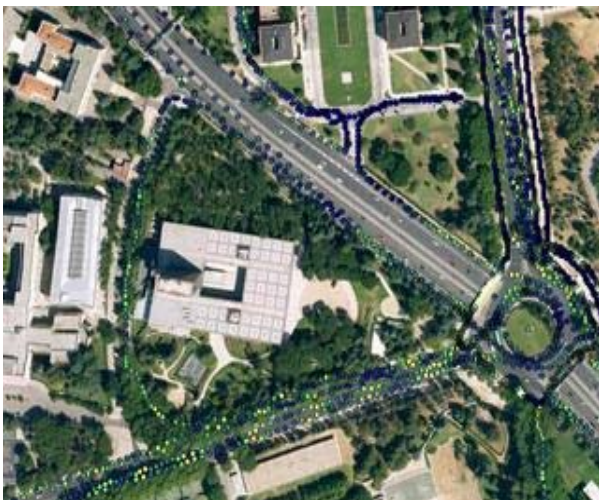
Imagen 4.17. Av. Juan de Herrera y Museo del Traje

En la Avenida Juan de Herrera (Imagen 4.17), si bien se trata de una calle transitada, se llegan a doblar los máximos recomendados para este tipo de vía. La instalación del alumbrado nuevo ha concluido, por lo que la potencia suministrada debe ser excesiva. De la misma manera la calle que discurre por detrás del Museo del Traje está sobreiluminada.

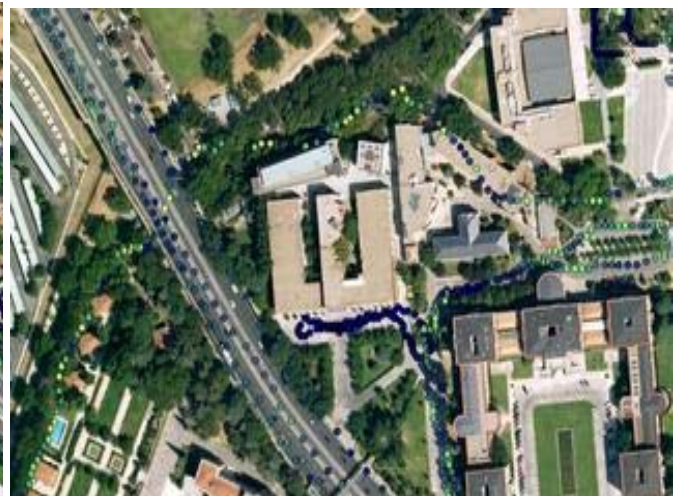
Imagen 4.18. ETSI Agrónomos y EUIT Agrícolas

La calle del Arquitecto López Otero cruza por debajo de la A-6 y llega hasta el Vicerrectorado (Imagen 4.18) también supera los máximos niveles recomendados. En los alrededores del túnel la iluminación registra niveles de 100 lux. El recinto de ETSI Agrónomos y EUIT Agrícolas presenta tanto espacios no iluminados como con exceso de iluminación, con niveles máximos de unos 50 lux.

El derroche energético es más intenso, como apuntábamos en la figura 4.18, en la calle del Arquitecto López Otero. Aquí alcanzamos máximos en torno a los 100 lux, aunque las recomendaciones estiman un máximo de 30 lux.

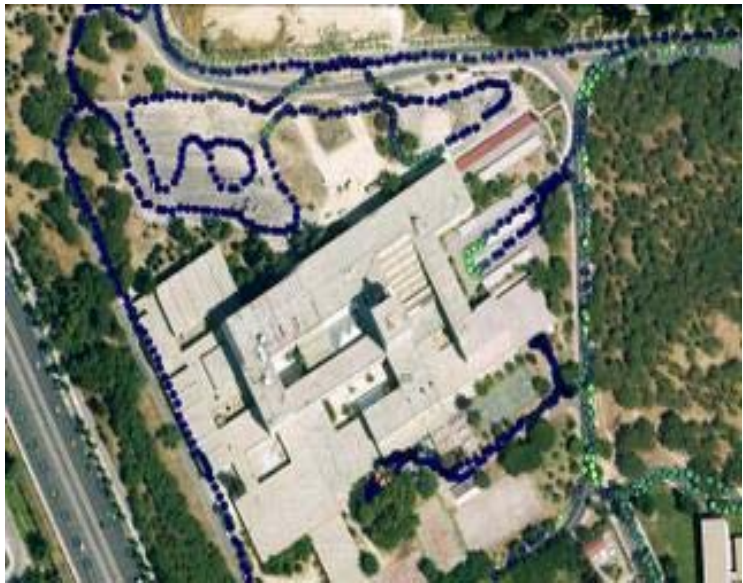
Imagen 4.19. ETSI Caminos, Canales y Puertos

Los niveles que hemos medido cerca de la Escuela Técnica Superior de Ingeniería de Caminos, Canales y Puertos (Imagen 4.19) encajan, en general, dentro de las recomendaciones del Reglamento. Escapan de esta generalidad, alcanzando niveles superiores a 250 lux, algunos focos instalados en la parte superior del edificio con objeto de alumbrar el aparcamiento y un pequeño camino de servicio, algo de lo que se podría prescindir. Los resultados en la Calle Eduardo Saavedra, a la derecha de la Escuela, serían los adecuados para un enlace a una autovía. Con ello, se superarían los máximos permitidos en la intersección con los accesos a la Facultad de CC. De la Información.

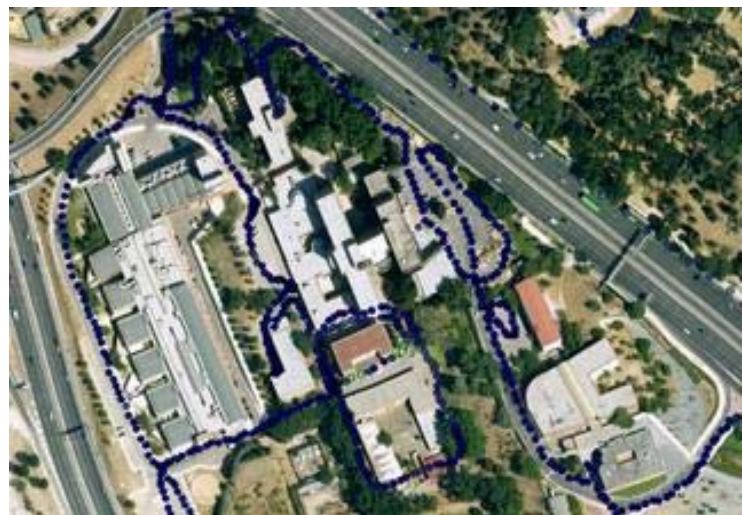
Imagen 4.20. Facultad y Hospital Veterinario

La iluminación en los alrededores del Hospital Veterinario (Imagen 4.20) es muy baja, prácticamente inexistente en la mayoría del recinto. A la entrada se halla correctamente iluminada la recepción de Urgencias. Los aparcamientos presentan un déficit de iluminancia, de acuerdo con la normativa. En el recinto, una pequeña calleja tenía instaladas dos luminarias cerca de las cuales se registraron los únicos valores altos, unos 40 lux.

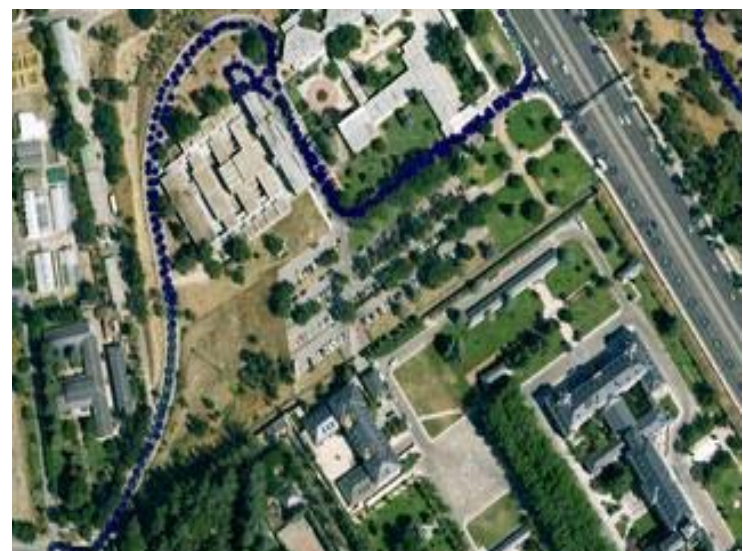
Imagen 4.21. Escuela Universitaria de Estadística

Las luminarias en la fachada de la E.U. De Estadística (Imagen 4.21), presenta los niveles de iluminación adecuados teniendo en cuenta que no es una zona muy transitada. Destacan en esta imagen las medidas en torno a los 30 lux en la calle que baja hasta uno de los accesos al Palacio de la Moncloa, a la izquierda de la imagen. Unas potentes lámparas colocadas en un báculo de más de 20 metros de altura y alejado unos 30 metros de la calzada elevaban la captura del luxómetro unos 30 lux sobre los niveles medidos en la misma calle. La cercanía al recinto presidencial podría explicar su instalación.

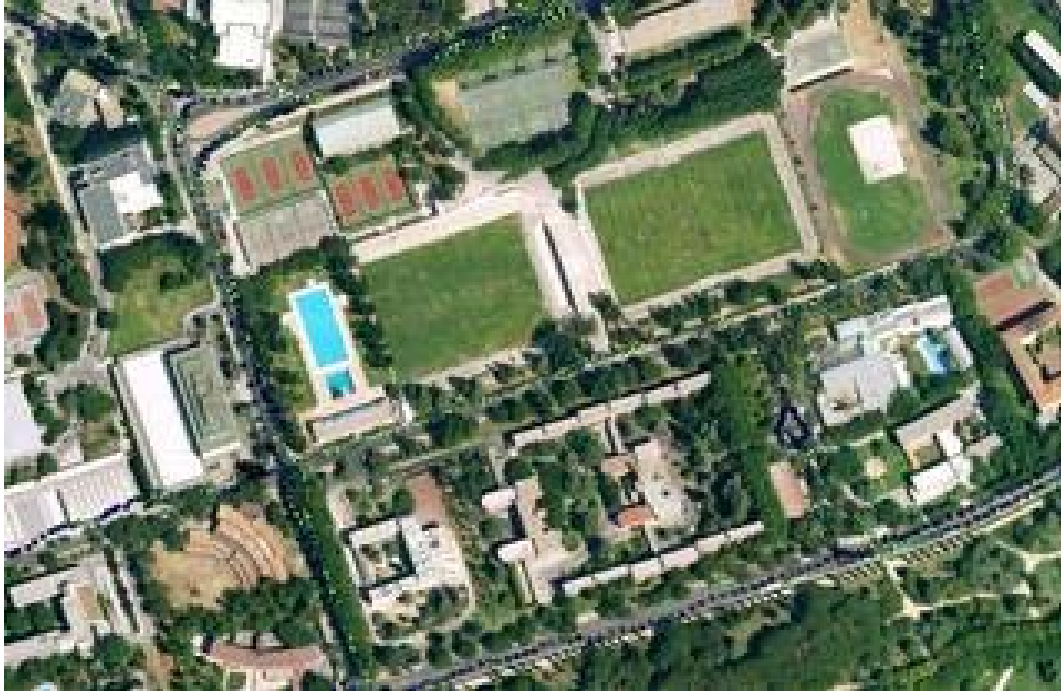
Imagen 4.22. Colegios Mayores de la UCM y Complejo Deportivo Sur

En la zona de los Colegios Mayores de la UCM y el Complejo Deportivo Sur (Imagen 4.22), sólo cabe comentar la iluminación deficitaria de la Avenida Séneca, cuyos niveles ideales estarían entre los 20 y 30 lux. Como ya se señalaba en otras imágenes, la 4.16 y 4.17, a la Avenida Juan de Herrera y la calle Obispo Trejo se les suministra más potencia de la necesaria.

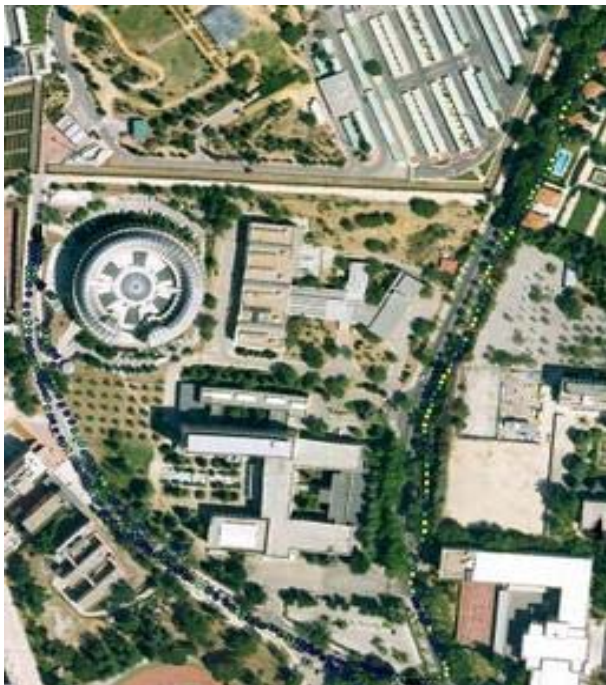
Imagen 4.23. Facultad de Bellas Artes

Alrededor de la Facultad de Bellas Artes, la iluminación presenta niveles de iluminación altos en los entornos de las luminarias. En la calle de El Greco se han medido valores desde varios lux hasta los 40 lux, lo que muestra que no se trata de un alumbrado muy uniforme.

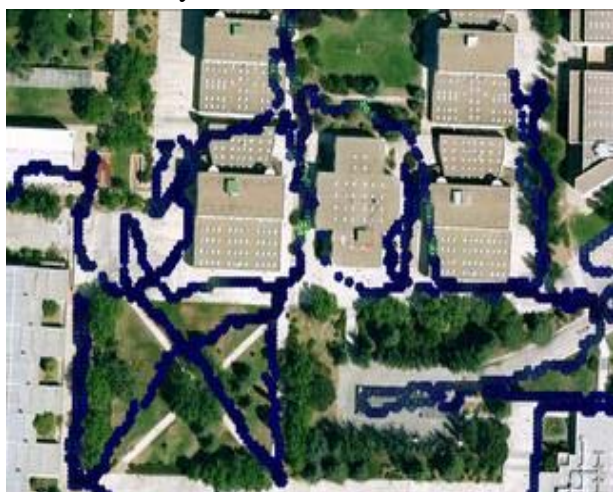
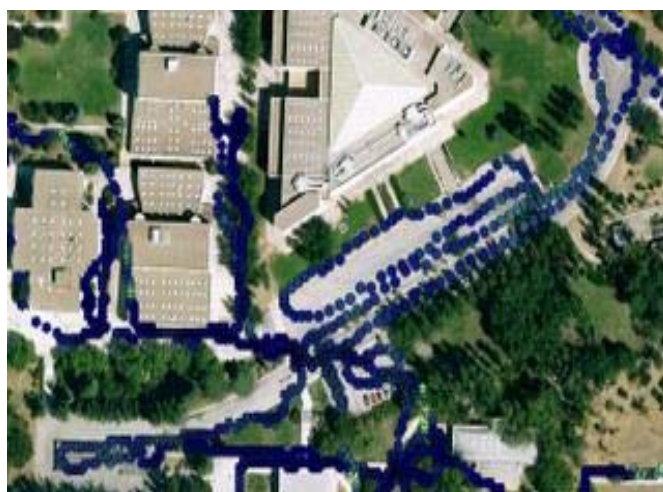
Los aparcamientos (Imágenes 4.24 y 4.25) estaban correctamente iluminados, pero el acceso al Polideportivo presentaba niveles cercanos a los 80 lux, muy superiores a los máximos establecidos. Los resultados en los aparcamientos exteriores (Imágenes 4.26 y 4.27) y la vía circundante son más que aceptables pues los niveles de iluminación máximos son de en torno a 35 lux, superando solamente 5 unidades a las recomendaciones. Cabe destacar la iluminación excesiva de dos sendas peatonales que llevan del Polideportivo a los aparcamientos; las luminarias en esta zona eran muy numerosas.

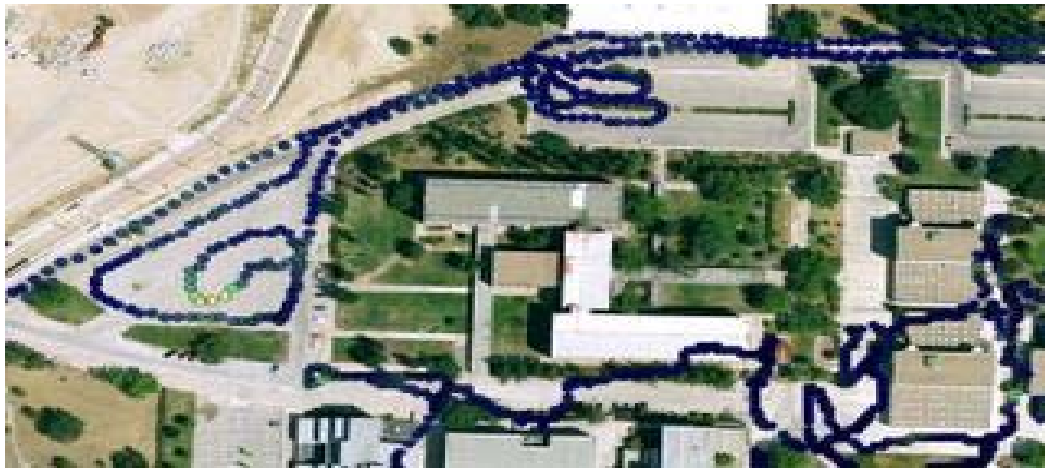
Figura 4.28. Facultad de CC. Empresariales

Los aparcamientos exteriores frente al emplazamiento actual de la estación de Metro Ligerio Somosaguas (Imagen 4.28), presentan un exceso de iluminación. Son, de hecho, los niveles de iluminación máximos que se han registrado en el campus. Como hemos comentado, el campus se encuentra en obras en las zonas de aparcamiento y no sabemos si el proyecto incluye algún trabajo en las instalaciones del alumbrado público.

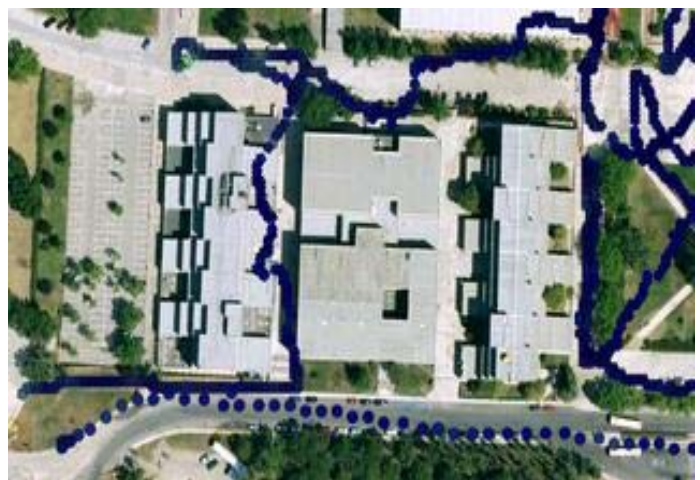
Imagen 4.29. Facultad de Psicología

En los corredores aledaños a la Facultad de Psicología (Imagen 4.29), las luminarias son antiguas y están deterioradas. Los niveles de iluminación allí medidos toman valores mínimos, entre 0 y 10 lux. El punto más luminoso se registraba en el acceso a la calzada central, donde se sitúan unas vallas de control. Los resultados de la calzada que discurre por delante (abajo en la imagen) indican también una iluminación deficiente.

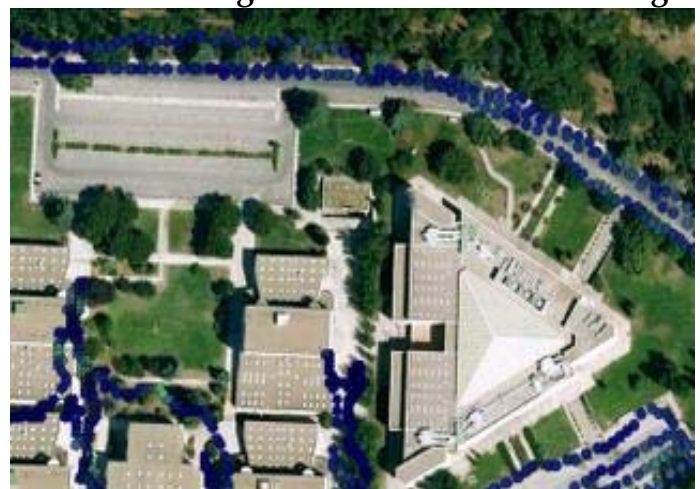
Imagen 4.30. Aulario

Por último en el tramo norte de la vía que rodea al campus (Imagen 4.30), se han tomado medidas de entre 0 y 20 lux, resultando valores aceptables. El intervalo recomendado se establece entre 15 lux, mínimo, y 25 lux, máximo.

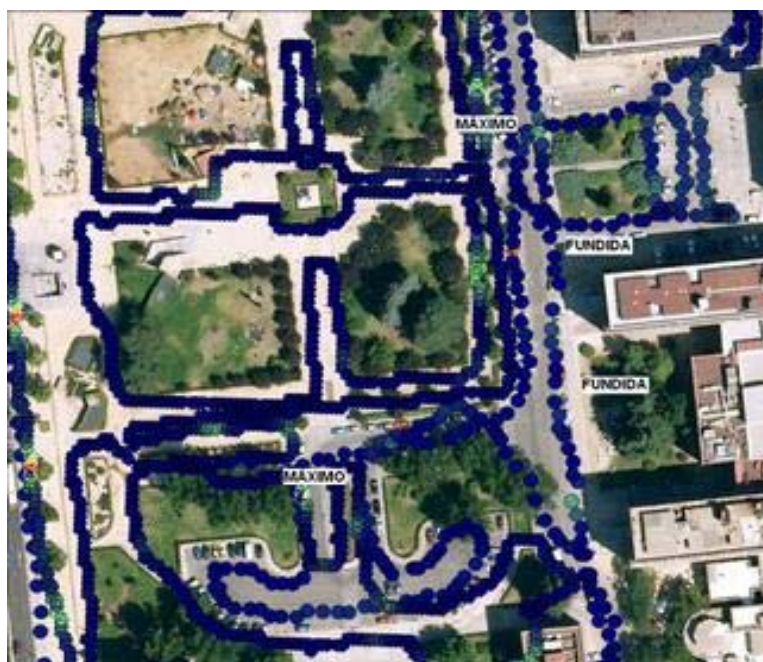
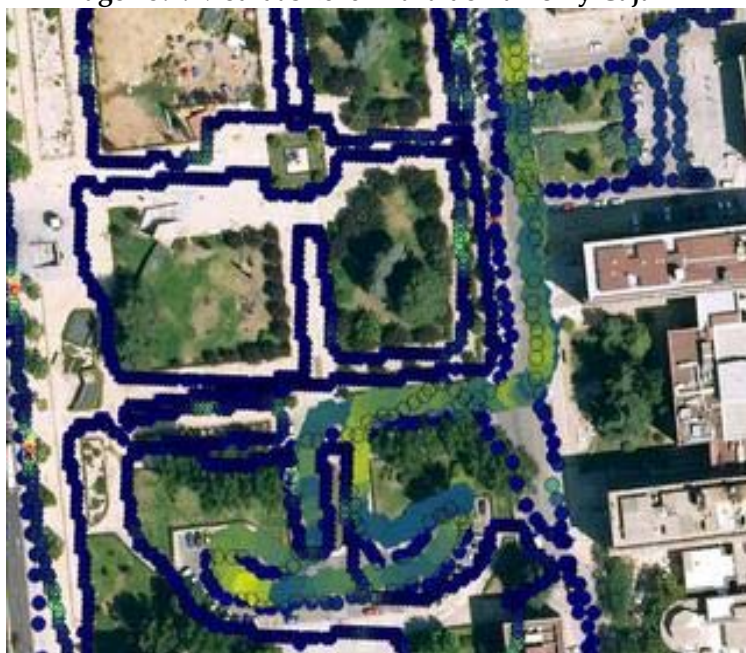
Imagen 5.1. Medidas 2010 Plaza de Ramón y Cajal

Imagen 5.2. Superposición de ambas medidas

Sirva como comparación las dos imágenes anteriores. En la imagen 5.1. se muestran nuestros resultados, y en la imagen 5.2. se superponen las medidas de Alejandro Sánchez. Parece que los máximos coinciden y se adivinan las luminarias fundidas en la Plaza Ramón y Cajal, y que los focos de la Facultad de Odontología estaban apagados la noche de nuestras medidas.

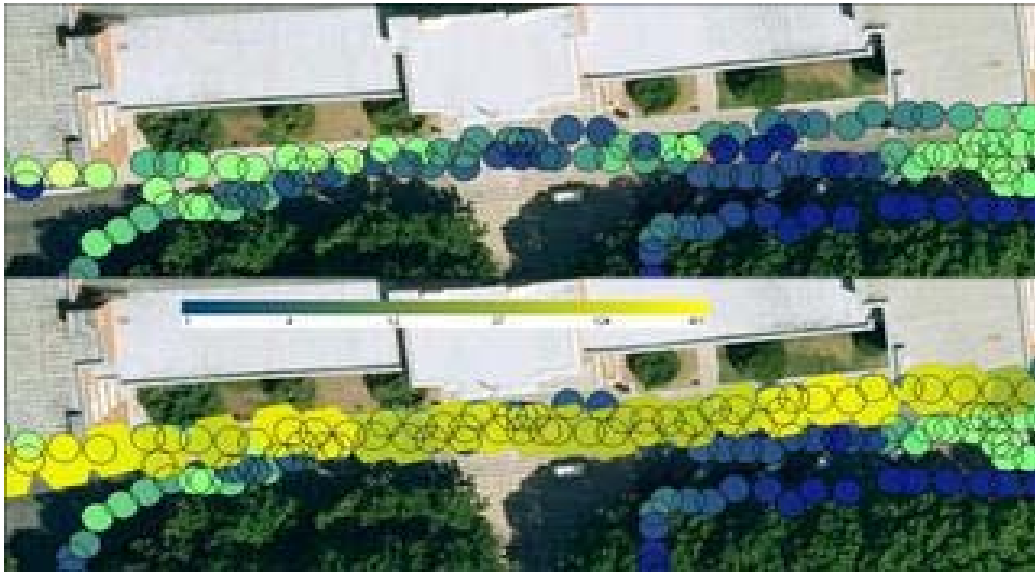
Imagen 5.3. Composición de medidas en la Facultad de Derecho

En la composición de la fachada de la Facultad de Derecho (imagen 5.3), se aprecia del mismo modo la sobreiluminación debida a los focos instalados en una y otra toma de medidas. Los máximos coinciden nuevamente y los niveles de iluminación son muy parecidos: a la izquierda de ambas imágenes aparecen valores en torno a los 100 lux en ambas configuraciones.

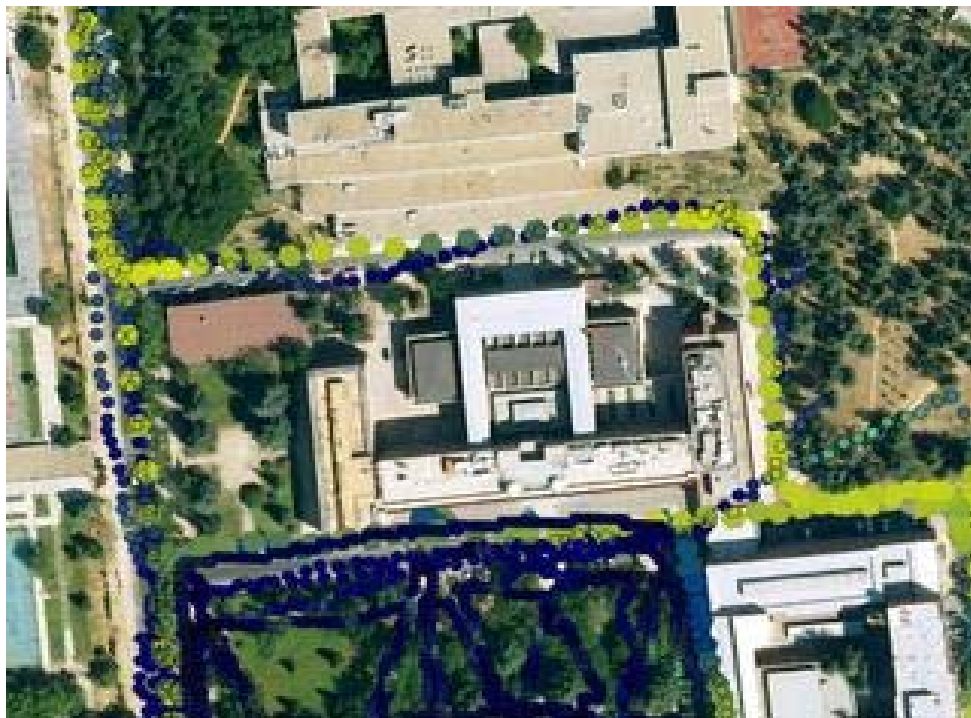
Imagen 5.4. Superposición de medidas en los alrededores de la Facultad de CC. Físicas

Además, podemos dilucidar un pequeño rasgo de evolución entre los resultados obtenidos por A Sánchez de Miguel y los nuestros. Alrededor de la Facultad de CC. Físicas (Imagen 5.4) se observan altos niveles de iluminación en los laterales y en la entrada Norte, según las medidas de A. Sánchez de Miguel. En los laterales de Físicas y Químicas, la situación es prácticamente igual debido a los focos instalados en los edificios. Sin embargo, los focos de E.T.S.I. Telecomunicaciones, que Sánchez pudo medir, no se han encendido ninguna de las numerosas noches en las que llevamos a cabo nuestras medidas. Es, sin duda, una buena noticia para las observaciones astronómicas.

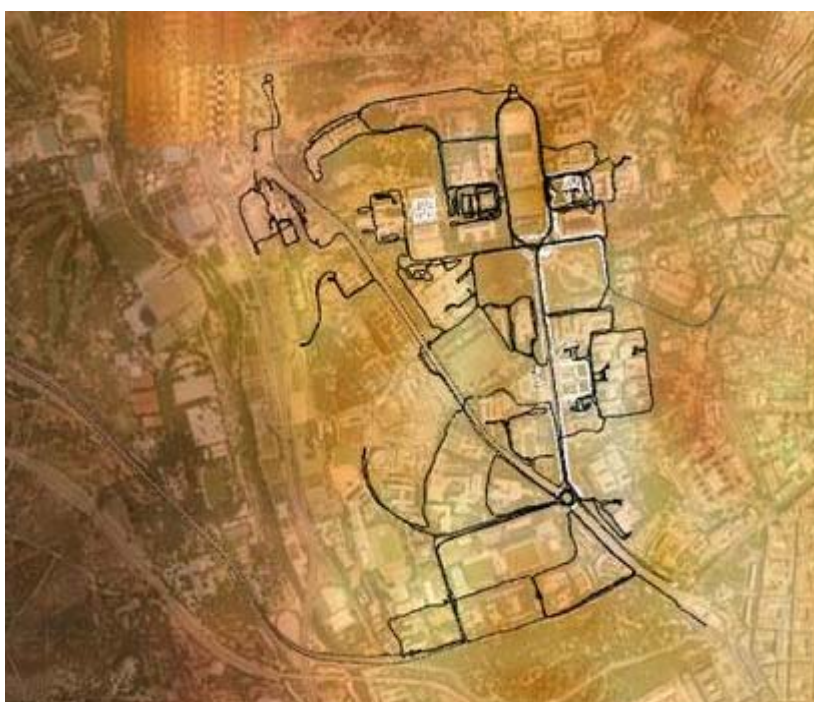
En el campus de la Ciudad Universitaria (Imagen 5.5) destacan la plaza Ramón y Cajal, donde se sitúan las Facultades de Medicina, Farmacia y Odontología, Derecho y los alrededores de la Avenida Juan de Herrera. Se aprecia también el contraste con zonas más oscuras como la Facultad de Informática, Veterinaria y Estadística. Destacamos también la iluminación del Jardín Botánico, que aparece también iluminado.

Figura 5.5. Imagen del Campus de Ciudad Universitaria tomada desde la ISS.

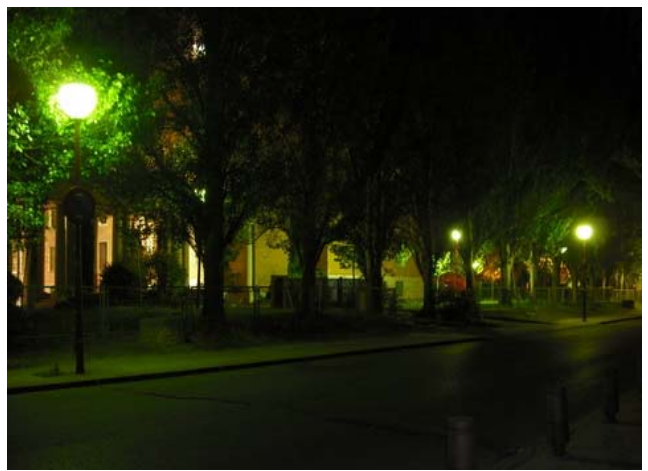
Fotografía 32. Lateral de la Facultad de Farmacia, junto al Botánico

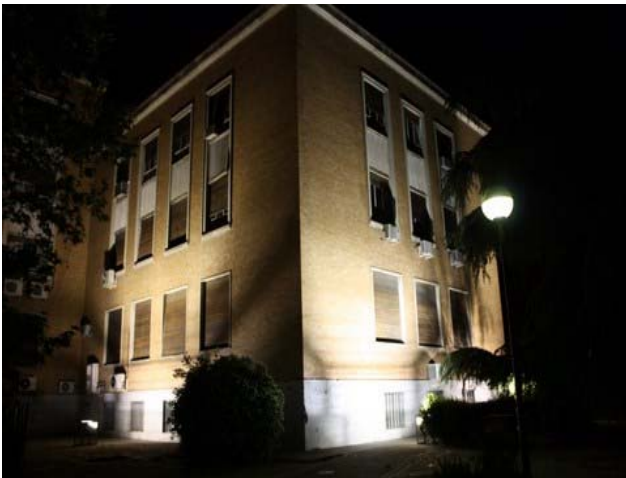
Fotografía 33. Facultad de Farmacia

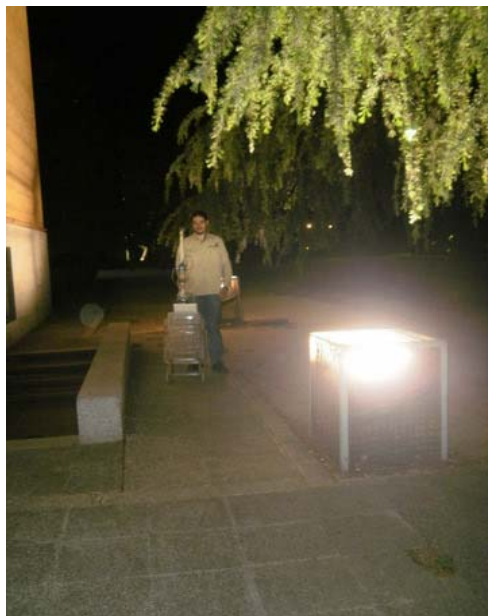
Fotografía 35. Foco iluminando la fachada de la Facultad de Odontología

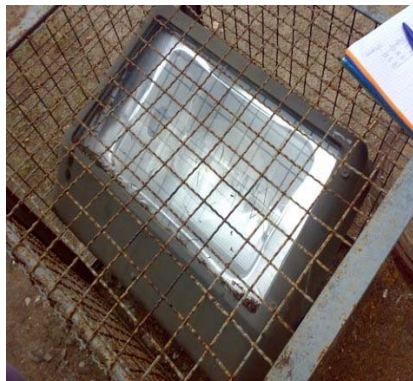
Fotografía 36. Uno de los focos instalados en las Facultades de Farmacia y Odontología

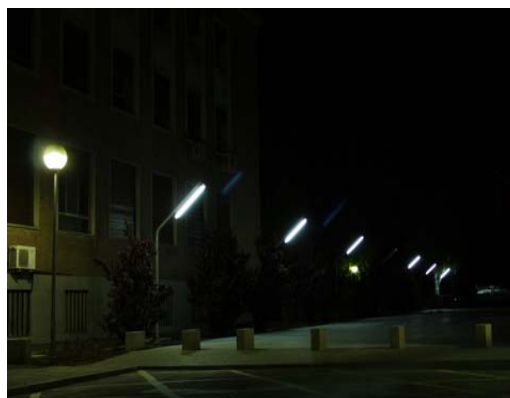
Fotografía 37. Lámparas en un pasaje peatonal aledaño a la Facultad de Farmacia

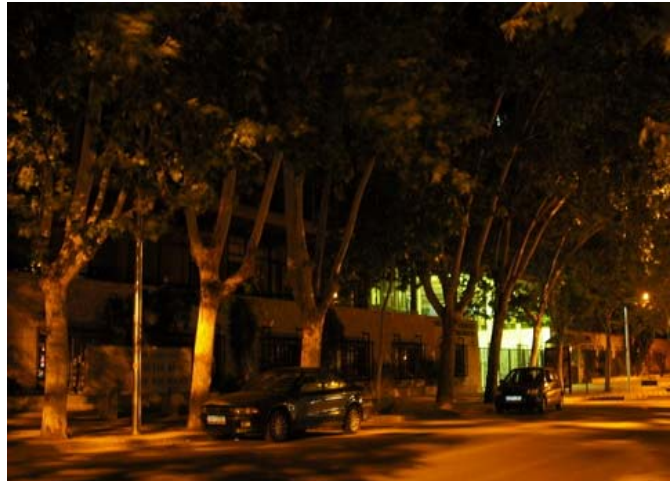
Fotografía 39. Fachada de la Facultad de CC. Biológicas y CC. Geológicas

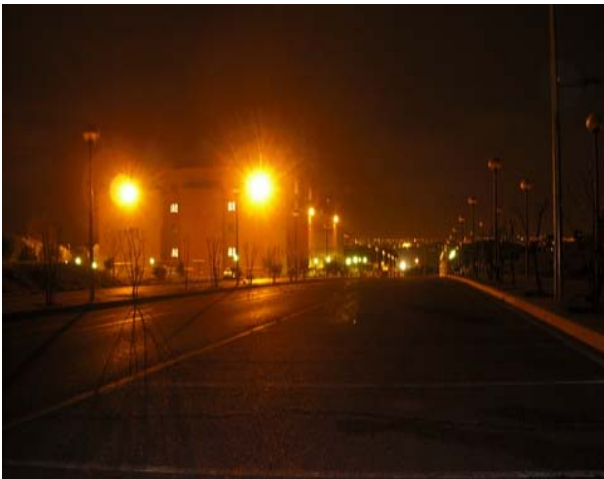
Fotografía 46. Focos en la Facultad de Informática

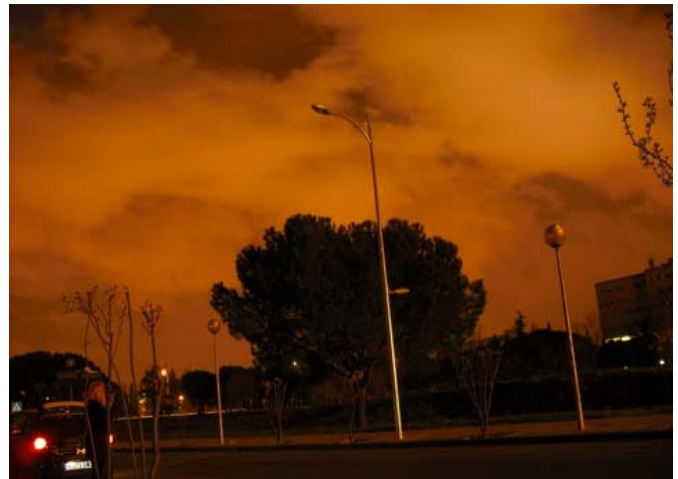
Fotografía 47. Nueva instalación en el exterior de la Facultad de Informática

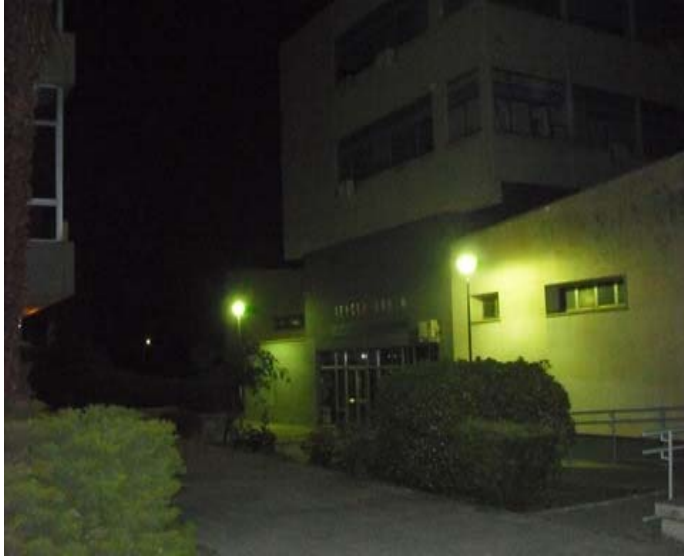
Fotografía 50. Los báculos están mal colocados y se ilumina el techo de un edificio en lugar de la calzada

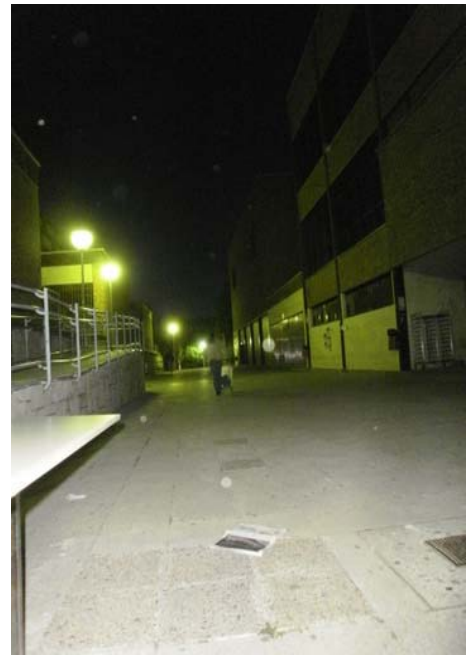
Fotografía 51. Iluminación en el exterior de la Facultad de CC. Económicas
